## Künstliche Wanderkorridore unter Brücken - Fehler vermeiden

INFORMATIONEN DES  
ARBEITSKREIS FISCHOTTERSCHUTZ

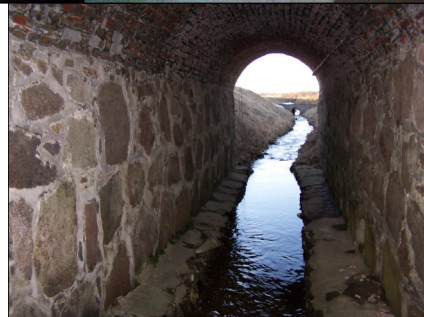
Abb.3: Brücke bei Friedland über die B 197

Auf dem nachfolgenden Foto können wir erkennen, wie einfach es ist dem Otter am Gewässerrand entlang durch in Beton eingefasste Steine einen kleinen Wanderweg anzubieten. Entstanden ist dieser Wanderweg eher durch Zufall, hier war es eigentlich die Absicht die Mauern dieser Brücke vor Unterspülungen zu sichern. Ein Zufallsgeschehen, welches dem Otter nun das Unterwandern leichter macht. (Abb.3)

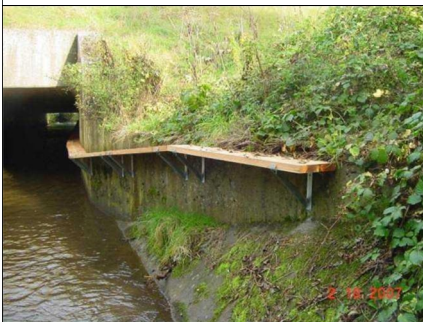
Das nachfolgende Bild zeigt, dass der Wille dem Otter an diesem kanalisiertem Bachlauf

einen schützenden Weg anzubieten da war, jedoch das Tier nie auf diese eigens für ihn montierte Passage gelangen kann.

Abb.4: Zum Einen wurde hier die Unterführung zu hoch montiert, vermutlich gibt es an diesem Gewässer starke Wasserstandsschwankungen welche bei der Montage natürlich zu berücksichtigen sind. Was jedoch total falsch gebaut wurde ist, das die Ansträgung der Schutzmaßnahme zur Unterführung nicht zum Gewässer hinunter führt, sondern zur Böschungsoberkante wo der Otter gar nicht hinkommt. Und wenn er dort oben sich aufhalten sollte wird er natürlich den direkten Weg über die Straße wählen.

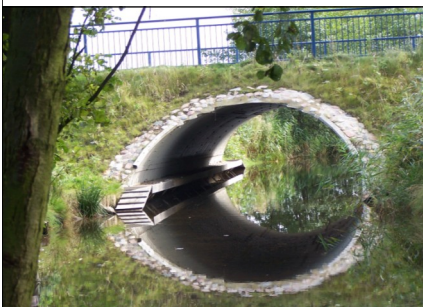
Abb.5: Unterführung im Bereich der Havel zwischen Granzin und Dalmsdorf

Die folgende Brücke zeigt eine wesentlich bessere Bauausführung und das Verständnis, dass der Otter aus dem Wasser kommt und somit direkt auf die Schutzmaßnahme gelangen kann. Von der ersten Betrachtung kann man

sagen, dass diese Maßnahme gut gelungen ist. Sieht man sich jedoch die Lauffläche an, so wird man sehen, dass auf der Otterschutzmaßnahme grobkörnige Kieselsteine geschüttet wurden.

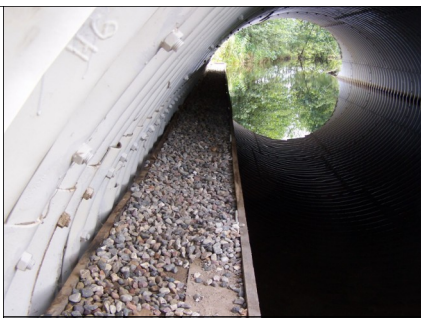
Für einen Sohlengänger wie dem Otter wird dieses Laufen kein Vergnügen sein. Hier hätte man wesentlichen feineren Sand auftragen oder aber die Bretter naturbelassen sollen. (Abb.6)

Abb.6: Schotter als Abdeckung auf der Wanderbohle, eine nicht gute Wahl für den Otter

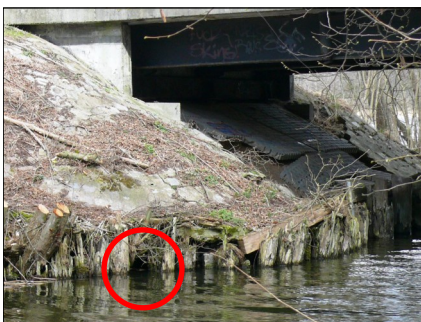
Eine weitere Schutzmaßnahme die sich nicht bewährt hat, ist bei der Erneuerung der Brücke zwischen Klenzsee und Gobenowsee bei Seewalde entstanden. Bereits im Jahr 2015 liefen die Untersuchungen an der Brücke zwischen den beiden Seen, da diese Brücke auf Grund des schlechten Zustandes erneuert werden sollte. Während der Kontrollen konnte mehrfach der Otter im Bereich der Brücke festgestellt und sogar beobachtet werden.

Abb.7: Zustand der Brücke am Klenzsee im April 2015; zahlreiche Hohlräume die vom Otter genutzt wurden, konnten festgestellt werden

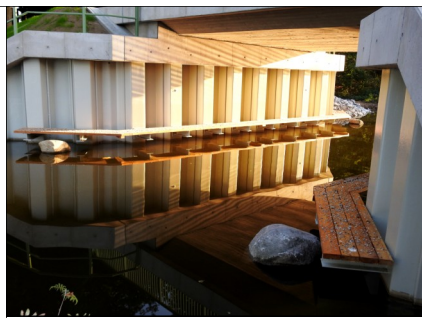
Abb.8: Die Brücke nach der Fertigstellung im September 2016

Schon im Jahr 2016 fing man in diesem Bereich mit den Arbeiten an. Dazu wurde die alte Brücke gänzlich abgerissen und mit Hilfe von Spuntwänden eine neue errichtet. Um dem Otter einen Laufsteg unter der Brücke anzubieten wurde zu jeder Seite eine Bohlenkonstruktion montiert. Gut gemeint, jedoch als dauerhafte Lösung, damals anders vom Arbeitskreis Fischotterschutz vorgeschlagen, wurden Feldsteine als Aufstiegshilfe für den Otter im Gewässer platziert. Hierzu wurden auf drei am Grund des Gewässers platzierten Steine je ein weiterer Stein aufgelegt, welcher dann aus dem Gewässer ragte. Durch die Wasserbewegungen und die ständigen Bewegungen durch die vorbei

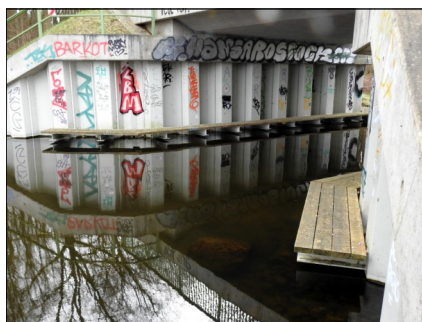
fahrenden Boote und den nicht zu unterschätzenden Wellengang sackten diese Steine immer weiter ab, so dass bereits im Januar 2017 einer von den vier Steinen nicht mehr aus dem Wasser ragte. Nun im Jahr 2024, nach nicht einmal ganz acht Jahren, sind keine der vier Steine, die für den Otter als Aufstiegshilfe gedacht waren, mehr zu sehen und bedeuten natürlich eine gravierende Unfallquelle für den Bootsverkehr.

Abb.9: Die Schutzmaßnahme im Februar 2024; sämtliche Steine sind zur Fahrinne abgedriftet
