Neue Brücke über den Aalbach bei Gevezin unterstützt Lebensraumverbund und macht den Weg für semiaquatische Säugetiere sicherer

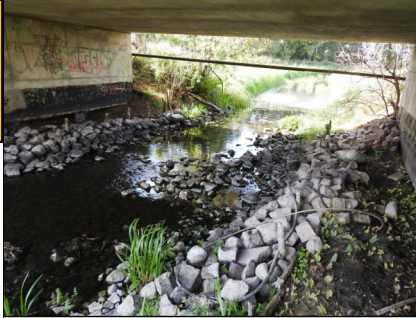
Abb.3: Für den Otter ideale Voraussetzungen unter der Brücke (Foto am 16.09.2018)

wandernde Säugetiere nicht der schlechteste war, denn unter der Brücke befand sich ein naturnaher Uferbereich integriert mit Feldsteinen, die der Otter zur Markierung seines Reviers regelmäßig nutzte. Im Jahr

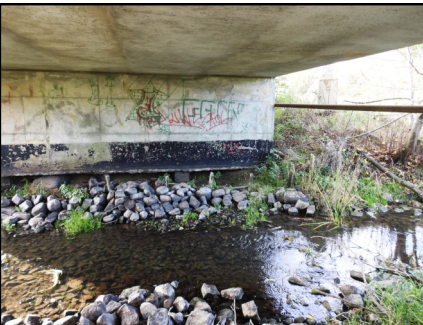
Abb.1: Zustand der Brücke am 22.10.2019, insbesondere der niedrige Wasserstand verdeutlicht das Problem an den Wiederlagern

von Warnschildern nur noch einspurig, also nur noch von einem Fahrzeug befahren werden konnte. Erwähnt werden muss, dass der alte Zustand für am Gewässer entlang

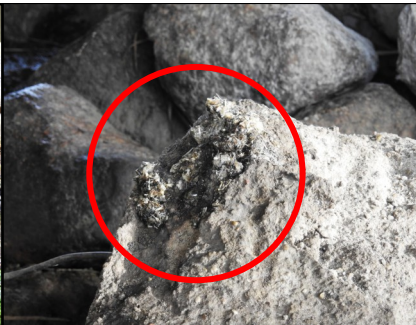
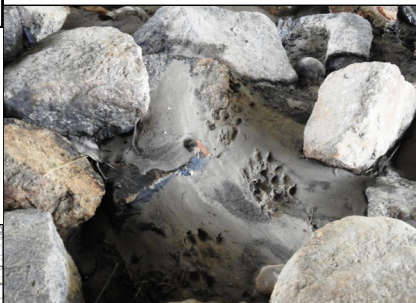
Abb.4 und 5: Lösung und Spuren unter der Brücke am Aalbach bei Gevezin

2021 wurde dann die alte Brücke gänzlich abgerissen und eine neue Querung über den Aalbach gebaut. Wichtig bei solchen Brückenerneuerungen ist es Maßnahmen einzuplanen, die den Lebensraumverbund an diesen Stellen sichern. Erforderliche Schutzmaßnahmen sollten so gebaut

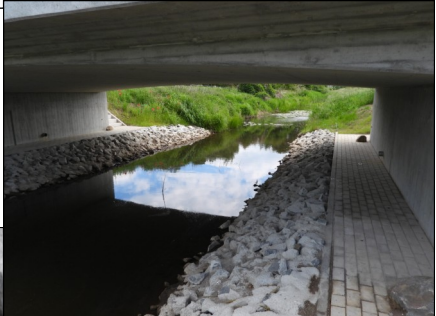
Abb.6: Eine Schutzmaßnahme die für den Otter und andere Semiaquaten sehr gut zu nutzen ist. Einerseits die Steinpackungen die hier schon ermöglichen gefahrlos diesen Bereich zu unterwandern. Zum anderen die gepflasterte Unterführung die neben dem Otter auch Ingenieuren es ermöglichen den Zustand der Brückenwiederlager zu überprüfen. (Foto: 07.06.2022)

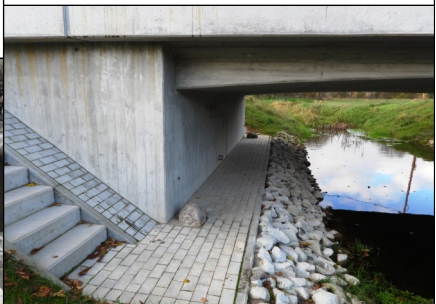
Abb.7 Nicht zu vergessen die platzierten Feldsteine, welche sich auf jeder Seite der Brücke im Eingangsbereich befinden und dem Otter somit einen Markierungsplatz anbieten und insbesondere bei Hochwasser sehr entscheidend für eine Fixierung des Otter unter Brücke sind. Dadurch, dass die Feldsteine sich bereits unter der Brücke befinden markiert der Otter auf diese sein Revier und wandert nicht über den Brückenkörper. Welches sich nach dieser Aufnahme des Fotos am 07.11.2023 auch schon bald bestätigen sollte.

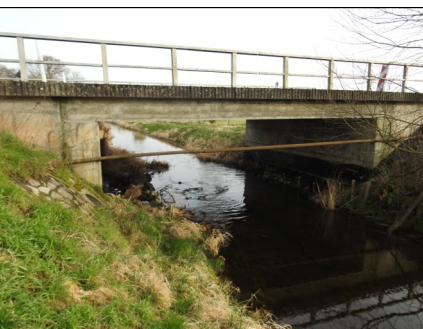
Abb.2: Zustand am 29.02.2020

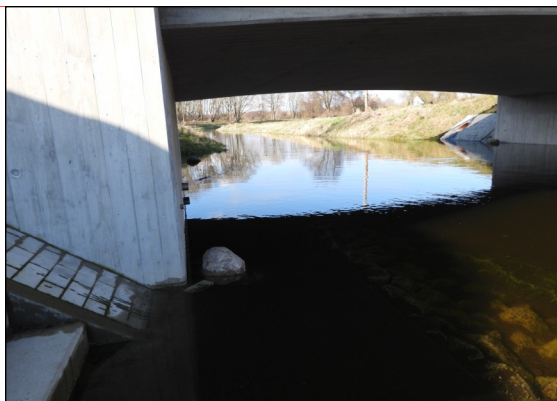
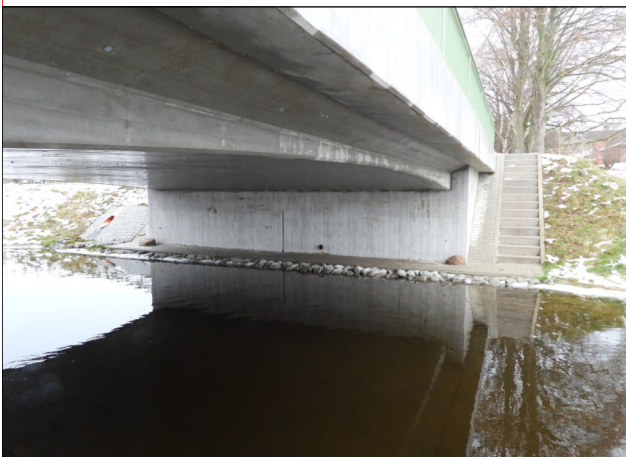
serstand festgestellt werden, der die gesamte Böschung unter der Brücke bereits überflutete. Und trotzdem war sofort zu erkennen, dass der Otter auch bei dieser Situation diesen Bereich sicher passieren konnte. Da er nun keine Möglichkeit mehr hatte auf den am Rand liegenden Feldsteinen sein Revier zu markieren und entlang zu wandern, nutzte er nun den gepflasterten Bereich unter der Brücke. Vier Wochen später sollte

Abb.8 und 9: Am 13.01.2024 bot sich mir dieses Bild. Die Anströmung der Böschung aus Feldsteinen war bereits durch den hohen Wasserstand verschwunden. Und trotzdem war ein sicherer Wanderweg für den Otter noch vorhanden, welches die platzierten Lösungen verrietten.

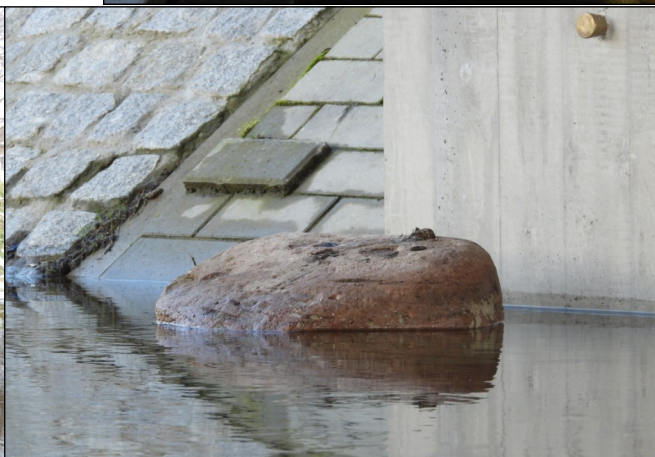
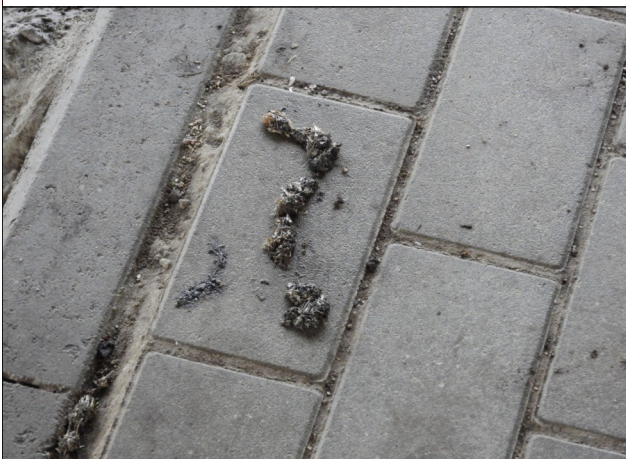
sich dieses nochmals bestätigen, dass die Brückenbauer- und planer hier ganze Arbeit geleistet haben, denn selbst bei einer Überflutung der gesamten Unterführung wird der Otter durch die Markierungssteine unter der Brücke fixiert und wandert nicht über den Straßenkörper.

Abb.10 und 11: Nur vier Wochen später am 13.02.2024 sah dieses noch ganz anders aus, denn der Wasserstand war weiter gestiegen und auch die befestigte Unterführung war auf beiden Seiten im Wasser verschwunden. Meine Frage war nun: Wie sah es mit der Durchlässigkeit für den Otter nun aus? War der Weg nun noch sicher oder hat sich hier nun ein Problem für seine Sicherheit vor dem Straßenverkehr wieder gebildet?
